The Drain Castle

Charles & Anna Drain House: Drain, Oregon

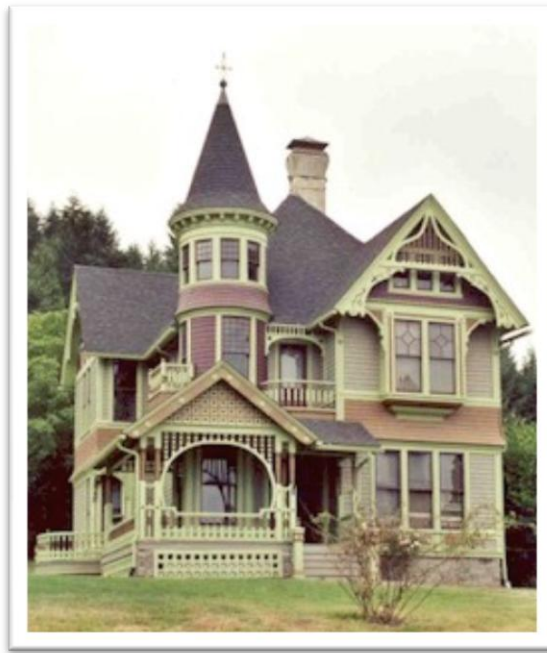
Das „Charles Drain House“ ist ein zweigeschossiges Haus, aufgestellt in Holzständerbauweise auf einem Steinfundament mit Stuckverzierungen. Der größte Teil des Gebäudes ist mit einer Stulpschalung verkleidet, Schindeln wurden als Regenableitschürze und als Turmverkleidung angebracht. Das Haus ist vom Grundriss asymmetrisch und hat mehrere Flügel, die von der zentralen Struktur mit Walmdach abgehen, dazu Überdachungen, Balkone und Erker an den Hauptfassaden.

Eine sehr schöne ausgearbeitete Veranda mit Satteldach betont den Eingangsbereich. Ein hufeisenförmiger Bogen wurde in die Konstruktion eingearbeitet sowie ein Eckturm mit konischem Dach. Bedeutende Merkmale oberhalb der Trauflinie sind der zentrale Schornstein mit gemauertem trichterförmigem Kopf und ein pyramidenförmiges Dach über einer Veranda mit polygonalem Erker an der Westseite. Kunstvoll ausgesägte Ortsgangverkleidungen an sämtlichen Giebeln zeugen von ausgezeichneten gedrechselten oder geschnitzten Arbeiten. Spindeln und Geländer mit Verzierungen an den Ecken sind reichhaltig angebracht, auch an den Überdachungen, Balkonkanten und Handläufen. Die Fensteröffnungen haben übereinander laufende zweifache Schiebefenster und sind typischerweise in Zwei- oder Dreifachfenster gruppiert. Eine Umrandung aus vertikal stehenden Paneelen unter den Fensteröffnungen betont das Fundament.
